SANYO CO2

Modifiering av utegivarens placering på SANYO CO2 luftvatten värmepump.

Sanyo CO2 Eco Modifiering av utegivarens placering.

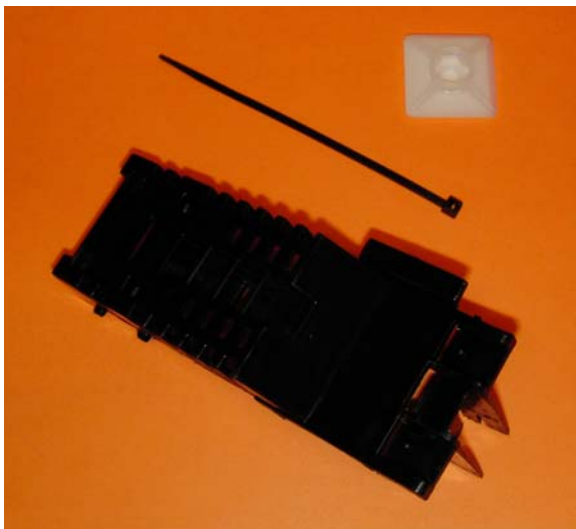
Art.nr 1520169, 1520101

Medföljande montage material: Stripes hållare + stripes.

På bilden även den tidigare givare hållaren som inte längre behövs, längs ner i svart.

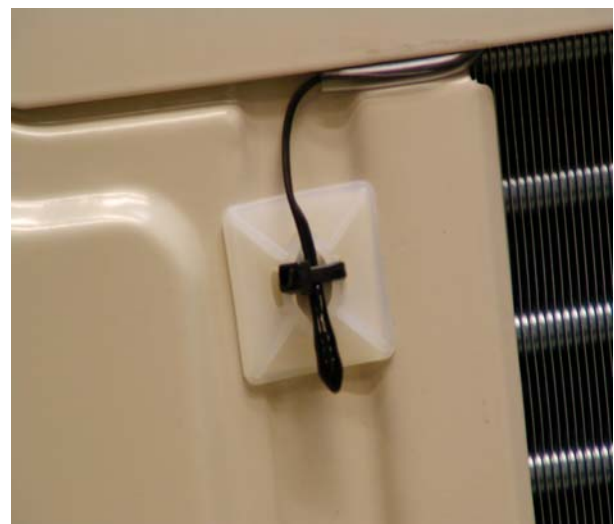
Lossa den övre skruven till gavelplåten och montera stripes hållare genom att fästa denna i skruvhålet. Säkra sedan givaren med stripes, se bild.
